安全目標・安全重点施策

2019年度 安全目標・安全重点施策

2019年度に発生したトラブルおよびその後の対処

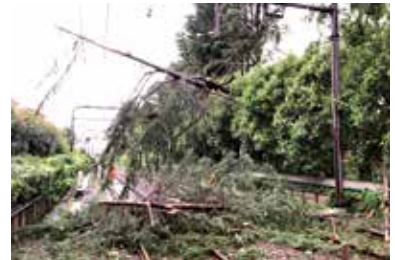
- 【発生日時】 2019年9月9日(月) 4時37分
- 【発生場所】 駒場東大前駅～池ノ上駅間ほか
- 【発生事象】 強風による倒木が架線を支障

駒場東大前駅～池ノ上駅間での倒木

激甚化する台風など異常気象に対しては、法面の補強工事や隣地の樹木伐採を継続していくほか、お客様や従業員の安全確保および施設の機能確保に向けて浸水想定区域図(ハザードマップ)等を基に次のような対策を行ってまいります。

- 避難指示が発令された際の連絡体制の確立
- 車両基地への浸水に備えた、車両疎開の実施計画の策定
- 重要施設への浸水被害軽減に向けた計画の策定

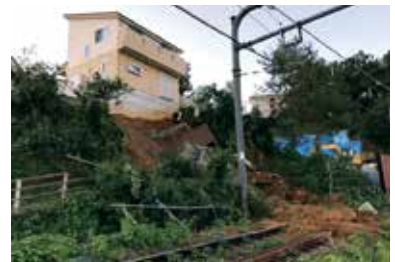
- 【発生日時】 2019年10月13日(日) 8時30分
- 【発生場所】 高幡不動駅～多摩動物公園駅
めじろ台駅～狭間駅間
- 【発生事象】 大雨による線路内への土砂流入
- 【その他】 多摩川・浅川流域エリアで運転を見合わせ

高幡不動駅～多摩動物公園駅間での土砂崩壊

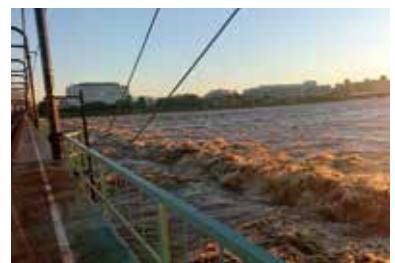
台風通過後の京王線多摩川鉄橋

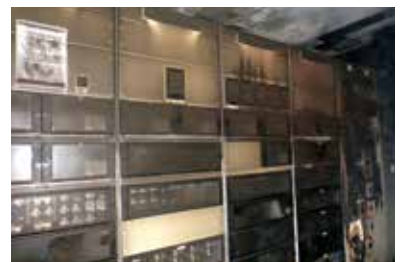
- 【発生日時】 2019年7月19日(金) 4時49分
- 【発生場所】 京王永山変電所
- 【発生事象】

- 変電所内に残置された工具の地絡により火災が発生
- 地絡電流の継続により、火災が拡大し停電が発生

火災直後の変電所内部

- 工具の数量確認に関するルールを策定し、点検終了後の確認作業を明確化
- 変電所通信回線の地絡耐性強化、事故時の送電遮断装置を新設
- 風化防止を目的として、安全啓発室内に原因となった機器を展示
