## 運輸安全マネジメントの推進

# 運転保安の向上

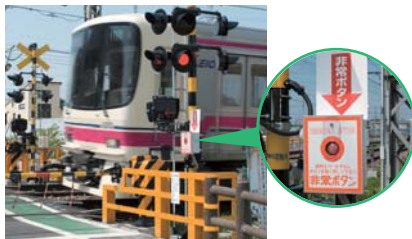
踏切支障報知装置(非常ボタン)

踏切での列車と自動車などの接触事故を未然に防止するため、全ての踏切に踏切支障報知装置(非常ボタン)を設置しています。踏切内で閉じ込められるなどの緊急事態が生じた場合、ボタンを押すと、運転士に異常を知らせるとともに、列車にブレーキ制御の信号を送ります。

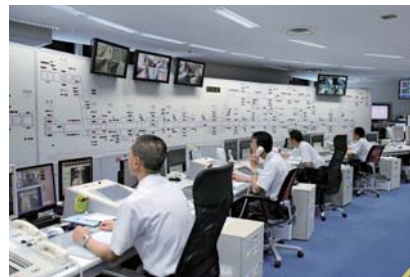
### ●運輸指令所

列車の運行を円滑に行うため、TTC(列車運行管理システム)により、列車の進路設定、出発指示合図などを自動制御しています。事故発生時などには、列車の位置や遅れなどを総合的に判断し、運行ダイヤの整理・復旧を図るとともに、駅のお客さま案内ディスプレイや車内案内表示器などを通じて運輸指令所から一括して運行情報をお客様にご案内します。

また、沿線に設置された計測機器で観測された震度・風速・雨量などのさまざまな情報が運輸指令所に集約されるほか、気象庁の緊急地震速報を受信する機能を備えています。

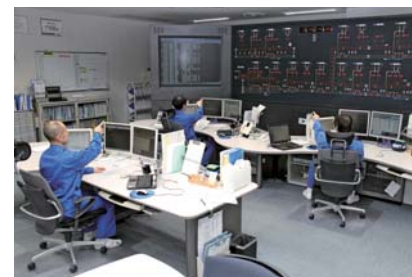
### ●電力指令所

列車運転用電力と駅設備や信号保安設備などに用いる付帯用電力を供給する、20カ所の変電所の運転状況や送電状況を、集中監視制御システムにより24時間体制で監視しています。

事故や停電が発生した場合は、直ちに予備の施設に切り替え、列車運転への影響を最小限にするなど、電力の安定供給に努めています。

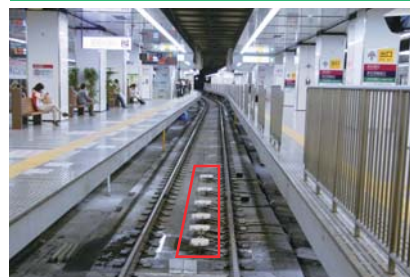
## 過走防止装置

過走余裕距離が特に短い終端駅などに設置しています。複数の地上子がそれぞれ列車の速度を照査し、制限速度以上で列車が通過したときは非常ブレーキを作動させて列車を停止させます。

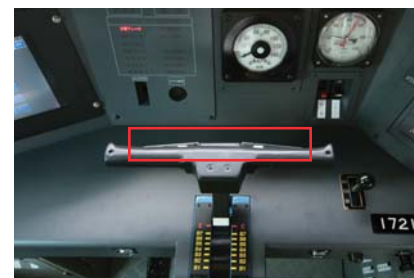
運転士異常時列車停止装置

運転士の体調が急変した場合などに備えて、ハンドルから手が離れると自動的に非常ブレーキが作動する運転士異常時列車停止装置や、車掌が強制的に非常ブレーキをかける装置を車両に搭載しています。

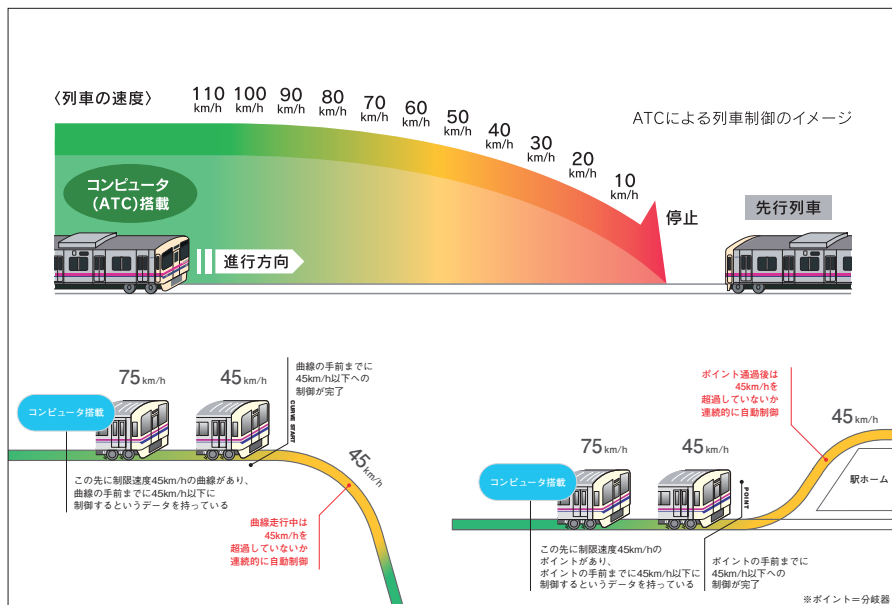
### ATCで列車を制御できる主なケース

ATCとは、先行列車との間隔や曲線、分岐、下り勾配、停車駅などさまざまな条件をもとに、常に適正な速度で走行するよう列車をきめ細かく制御する装置です。これにより、列車速度が制限速度を超えることがなく、また、踏切の非常ボタンや障害物検知装置、駅ホームの列車

非常停止ボタンなどとも連動し、非常の際には列車を自動的に停止させることができます。さらに、気象条件などにより、運輸指令所から任意の区間に速度制限をかけることもできます。

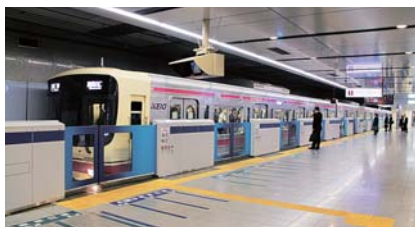
新宿駅1番線

また、新宿駅でホームドア設置工事を進め、2012(平24)年度に3番線で使用を開始し、1番線および2番線については2013(平25)年度に使用を開始しました。

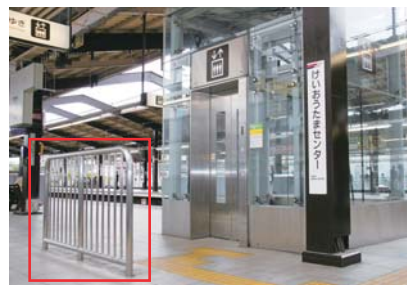
### エレベーター出入口の転落防止柵

ホーム上のエレベーター出入口が線路側を向いている駅の一部では、転落防止柵を設置しています。

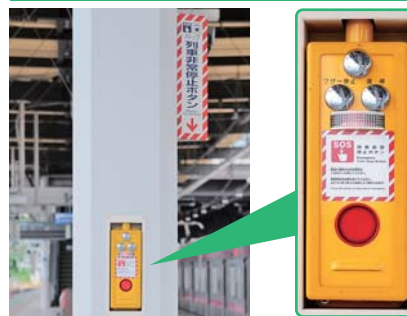
### 列車非常停止ボタン

お客様がホームから転落された場合などに、このボタンを押すことで、接近する列車の乗務員や駅係員などに非常を知らせるとともに、列車にブレーキ制御の信号を送ります。全69駅のホームに約20m間隔で設置しています。

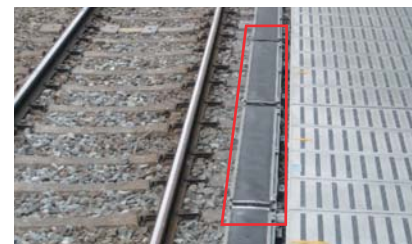
### 転落検知装置

曲線ホームなど、車両とホームとの隙間が広く開いてしまう箇所がある14駅に設置しています。お客様がホームから転落された場合、この装置が転落を検知し、列車の乗務員や駅係員に知らせるとともに、列車にブレーキ制御の信号を送ります。

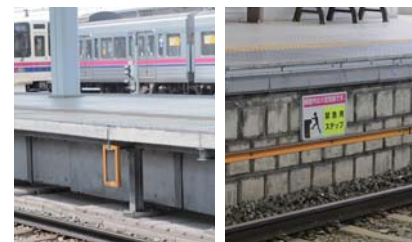
お客様がホームから転落された場合の緊急避難場所として、ホーム下退避スペースを整備しています。また、退避スペースのない全ての箇所には、ホームに上がりやすくなるためのステップを設置しています。

ホーム下退避スペース

ホーム下ステップ

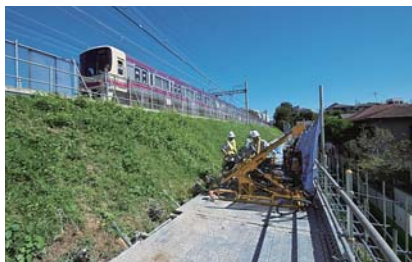
このほか、1995(平7)年に発生した阪神・淡路大震災の翌1996(平8)年度までに緊急耐震補強を完了していますが、新たな耐震基準に見合う構造物とするため、引き続き高架橋柱をはじめ、トンネルや盛土区間を対象とした耐震補強を継続して実施しています。

盛土区間の耐震補強

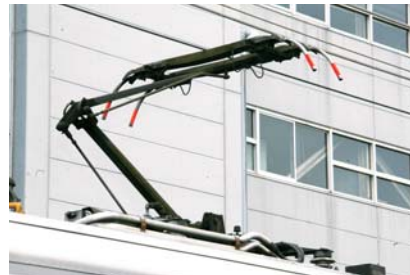
パンタグラフは従来のひし形のものより着雪面の少ないシングルアームパンタグラフを採用しています。また、分歧器(ポイント)に電気融雪器を設置しているほか、車両基地などの電車線には着雪・着氷を防ぐためにヒーターを内蔵した電線を使用しています。

シングルアームパンタグラフ

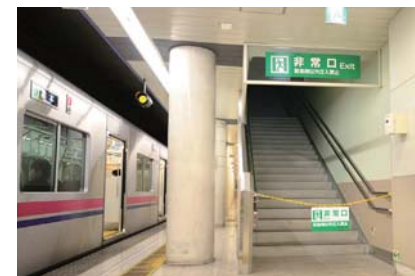
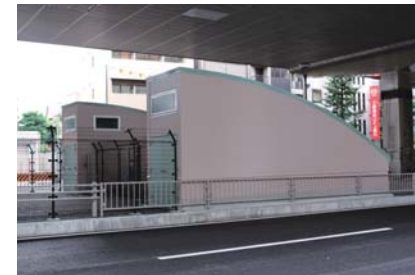
これに基づき当社では、新宿駅における排煙設備および防火区画の設置工事や幡ヶ谷駅における新たな避難通路の設置工事などを行い、2008(平20)年度に全ての地下駅火災対策を完了しました。

幡ヶ谷駅の避難通路(上)と地上出口(下)

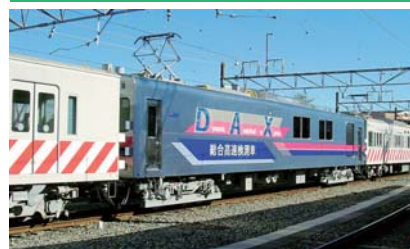
### 総合高速検測車(DAX)

実際の列車と同じ速度で走行しながら、架線と軌道を同時に検測することができる総合高速検測車を京王線に導入しています。従来は、架線と軌道の検測は主に終電後の限られた時間に別々で行っていましたが、総合高速検測車は架線と軌道を同時かつ日中に検測できるため効率化されました。検測で得られたデータを保守計画に反映し、さらなる安全性・乗り心地の向上を図ります。

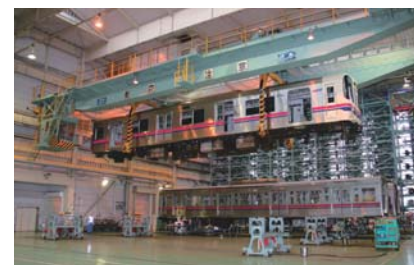
若葉台工場

4年または走行距離が60万kmを超えない期間に行う重要部検査と8年を越えない期間に行う全般検査のほか、更新工事や大規模な修理を行っています。これらの業務を行っている若葉台工場は、公害の発生源とならないよう污水处理など、万全の対策が施されています。
