運輸安全マネジメントの推進

立体交差化と踏切安全対策

各種運転保安設備

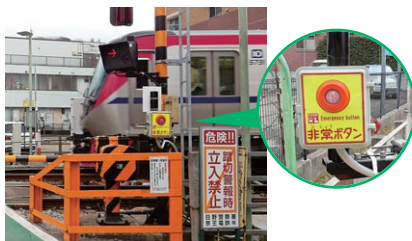
踏切支障報知装置(非常ボタン)

踏切での列車と自動車などの接触事故を未然に防止するため、全ての踏切に踏切支障報知装置(非常ボタン)を設置しています。踏切内で閉じ込められるなどの緊急事態が生じた場合、ボタンを押すと、運転士に異常を知らせるとともに、付近の列車を自動的に停止させます。

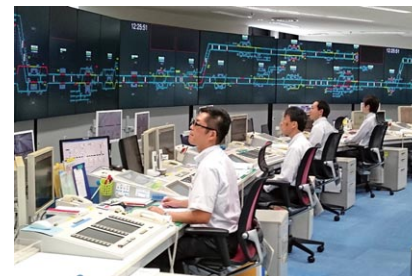
●運輸指令所

列車の運行を円滑に行うため、TTC(列車運行管理システム)により、列車の進路設定、出発指示合図などを自動制御

しています。事故発生時には、列車の位置や遅れなどを総合的に判断し、運行ダイヤの整理・復旧を図るとともに、駅の「お客さま案内ディスプレイ」や「車内案内表示器」などを通じて運輸指令所から一括してお客様に最新情報をご案内しています。

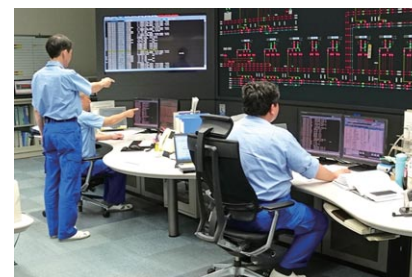
●電力指令所

列車運転用電力と駅設備や信号保安設備などに用いる付帯用電力を供給する、20カ所の変電所の運転状況や送電状況を、集中監視制御システムにより24時間体制で監視しています。

事故や停電が発生した場合は、直ちに予備の設備に切り替え、列車運転への影響を最小限にするなど、電力の安定供給に努めています。

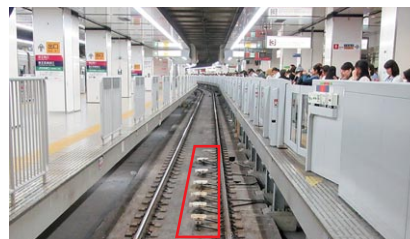
過走防止装置

過走余裕距離が特に短い終端駅などに設置しています。複数の地上子がそれぞれ列車の速度を照査し、制限速度以上で列車が通過したときは非常ブレーキを作動させて列車を停止させます。

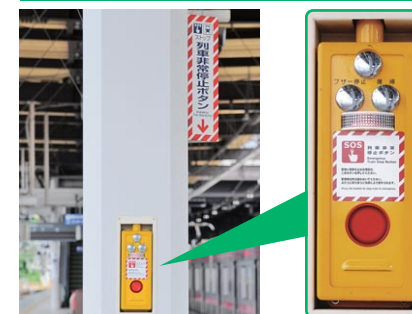
列車非常停止ボタン

お客様がホームから転落された場合などに、このボタンを押すことで、接近する列車の乗務員や駅係員などに異常を知らせるとともに、付近の列車を自動的に停止させます。全駅のホームに設置しています。

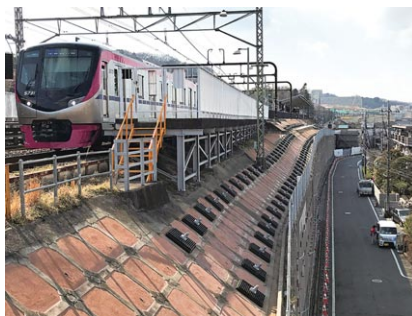
盛土区間の耐震補強

その他、1995(平7)年に発生した阪神・淡路大震災の翌1996(平8)年度までに緊急耐震補強を完了していますが、新たな耐震基準に見合う構造物とするため、引き続き高架橋柱をはじめ、トンネルや盛土区間*などを対象とした耐震補強を継続して実施しています。

*盛土区間：土砂を盛り固めた上を電車が走っている区間

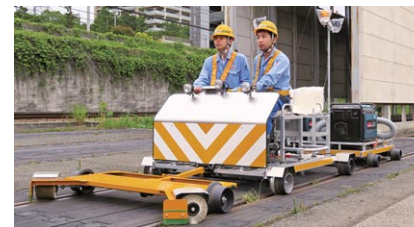
降灰除去カート

富士山をはじめとする火山噴火に備え、線路上に積もった降灰を除去するカートを、京王線・井の頭線あわせて3台導入しています。また、沿線の拠点に除灰用備品も配備しています。

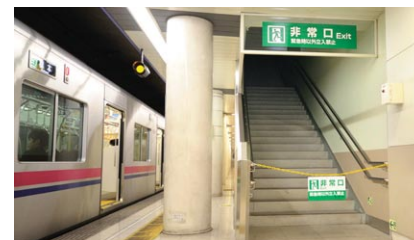
幡ヶ谷駅の避難通路

これに基づき当社では、新宿駅における排煙設備および防火区画の設置工事や幡ヶ谷駅における新たな避難通路の設置工事などを行い、2008(平20)年度に全ての地下駅火災対策を完了しました。

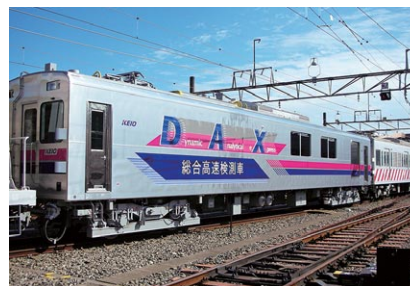
総合高速検測車(DAX)

実際の列車と同じ速度で走行しながら、架線と軌道を同時に検測することができる総合高速検測車を京王線に導入しています。従来は、架線と軌道の検測は主に終電後の限られた時間に別々で行っていましたが、総合高速検測車は架線と軌道を同時かつ日中に検測できるため効率化されました。検測で得られたデータを保守計画に反映し、安全性・乗り心地の向上を図ります。
