運転保安の向上

立体交差化と踏切安全対策

各種運転保安設備

脱線事故防止

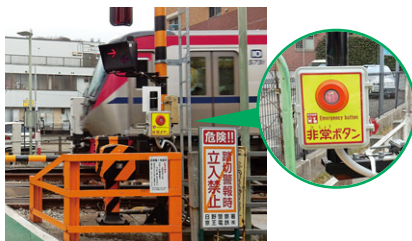
踏切支障報知装置(非常ボタン)

踏切での列車と自動車などの接触事故を未然に防止するため、全ての踏切に踏切支障報知装置(非常ボタン)を設置しています。踏切内で閉じ込められるなどの緊急事態が生じた場合、ボタンを押すと、運転士に異常を知らせるとともに、付近の列車を自動的に停止させます。

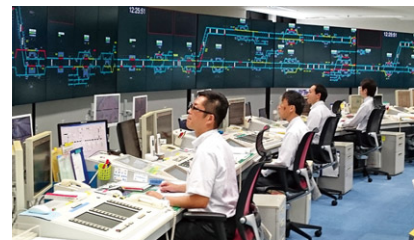
●運輸指令所

列車の運行を円滑に行うため、TTC

(列車運行管理システム)により、列車の進路設定、出発指示合図などを自動制御しています。事故発生時には、列車の位置や遅れなどを総合的に判断し、運行ダイヤの整理・復旧を図るとともに、駅の「お客さま案内ディスプレイ」や「車内案内表示器」などを通じて運輸指令所から一括してお客様に最新情報をご案内しています。

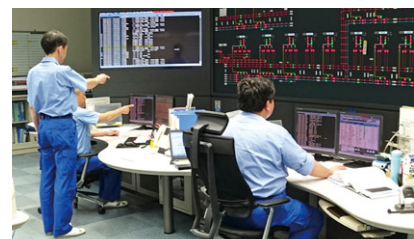
●電力指令所

列車運転用電力と駅設備や信号保安設備などに用いる付帯用電力を供給する、20カ所の変電所の運転状況や送電状況を、集中監視制御システムにより24時間体制で監視しています。

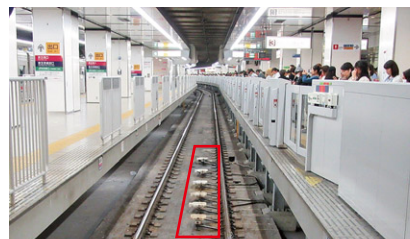
過走防止装置

過走余裕距離が特に短い終端駅などに設置しています。複数の地上子がそれぞれ列車の速度を照査し、制限速度以上で列車が通過したときは非常ブレーキを作動させて列車を停止させます。

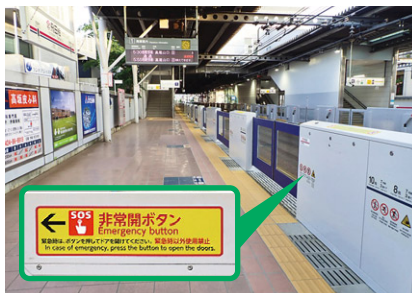
ホームドア

お客様のホームからの転落や、ホーム上での列車との接触事故を未然に防止するため、新宿駅、国領駅、布田駅、調布駅、飛田給駅、渋谷駅、下北沢駅、吉祥寺駅にホームドアを設置しています。

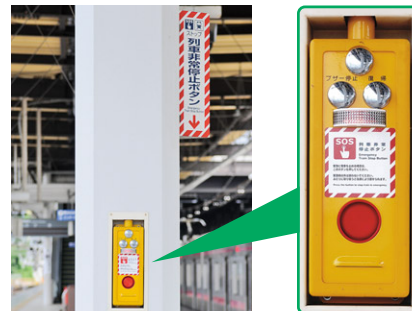
列車非常停止ボタン

お客様がホームから転落された場合などに、このボタンを押すことで、接近する列車の乗務員や駅係員などに異常を知らせるとともに、付近の列車を自動的に停止させます。全駅のホームに設置しています。

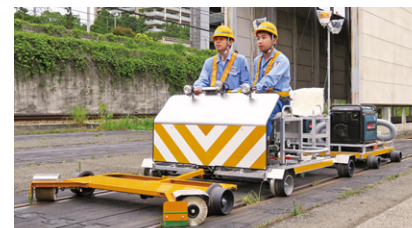
降灰除去カート

富士山をはじめとする火山噴火に備え、線路上に積もった降灰を除去するカート、京王線・井の頭線合わせて3台導入しています。また、沿線の拠点に除灰用備品も配備しています。

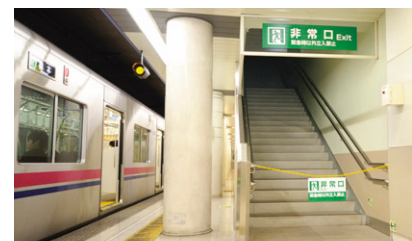
幡ヶ谷駅の避難通路

これに基づき当社では、新宿駅における排煙設備および防火区画の設置工事や幡ヶ谷駅における新たな避難通路の設置工事などを行い、2008年度に全ての地下駅火災対策を完了しています。

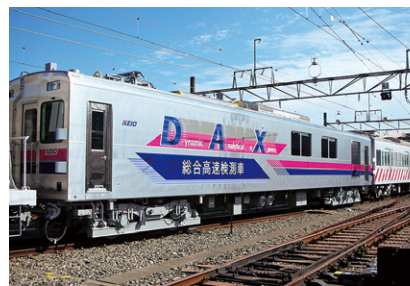
総合高速検測車(DAX)

実際の列車と同じ速度で走行しながら、架線と軌道を同時に検測することができる総合高速検測車を京王線に導入しています。従来は、架線と軌道の検測は主に終電後の限られた時間に別々で行っていましたが、総合高速検測車は架線と軌道を同時かつ日中に検測できるため効率化されました。検測で得られたデータを保守計画に反映し、安全性・乗り心地の向上を図ります。
